**AVALIAÇÃO PÓS-OCUPAÇÃO SOB O ASPECTO DO SANEAMENTO  
AMBIENTAL EM ÁREA DE INTERESSE SOCIAL URBANIZADA NO MUNICÍPIO  
DE CAMPINA GRANDE**

Dissertação apresentada no Curso de Mestrado em Engenharia Civil e Ambiental da Universidade Federal de Campina Grande – UFCG, em cumprimento às exigências para obtenção do grau de Mestre em Engenharia Civil e Ambiental.

**Área:** Engenharia de Recursos Hídricos e Sanitária

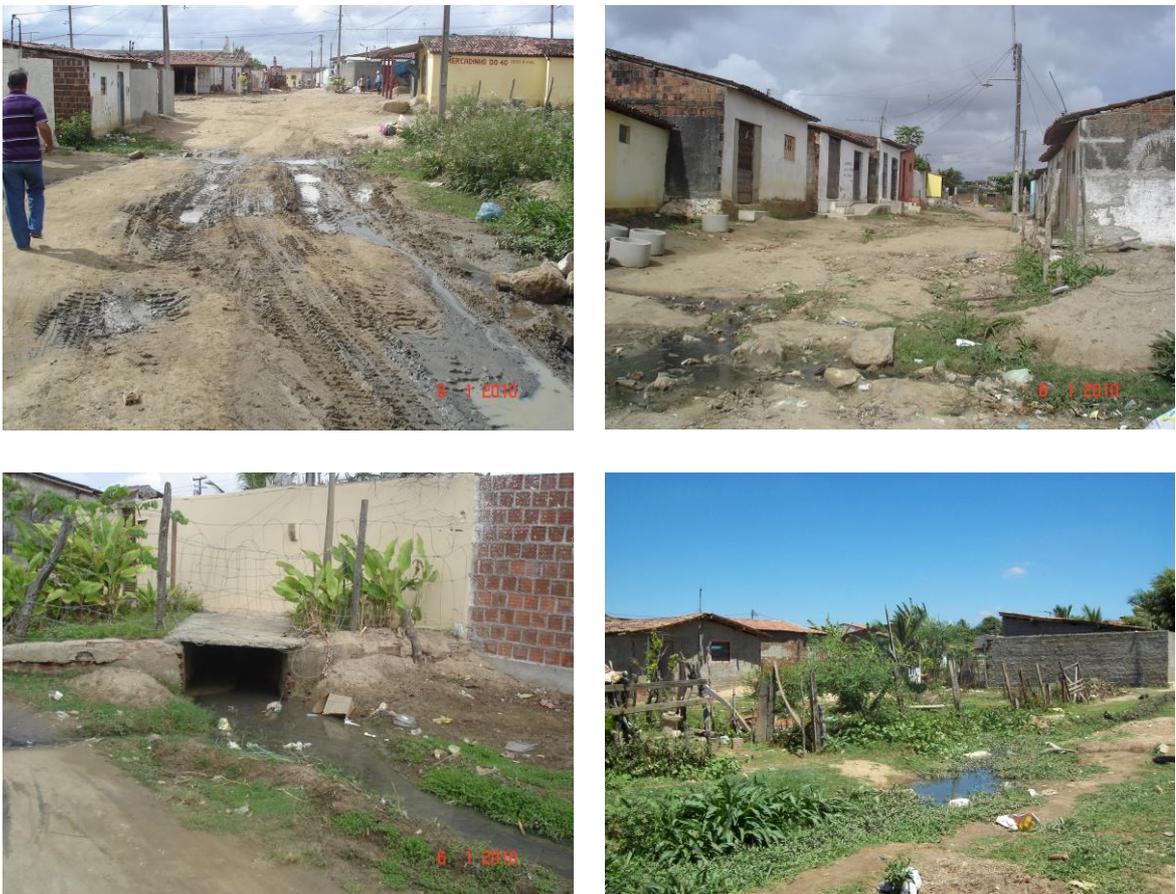
Figura 19 - Ruas da comunidade pré-urbanização

Segundo o Projeto de Trabalho Técnico Social (PTTS) a ocupação desordenada e a inadequação das condições físicas, de boa parte da área, para implantação das redes de infra-estrutura, como drenagem, rede coletora de esgotos e pavimentação, faziam do Novo Horizonte uma área completamente deteriorada como pode ser observado na Figura 19.

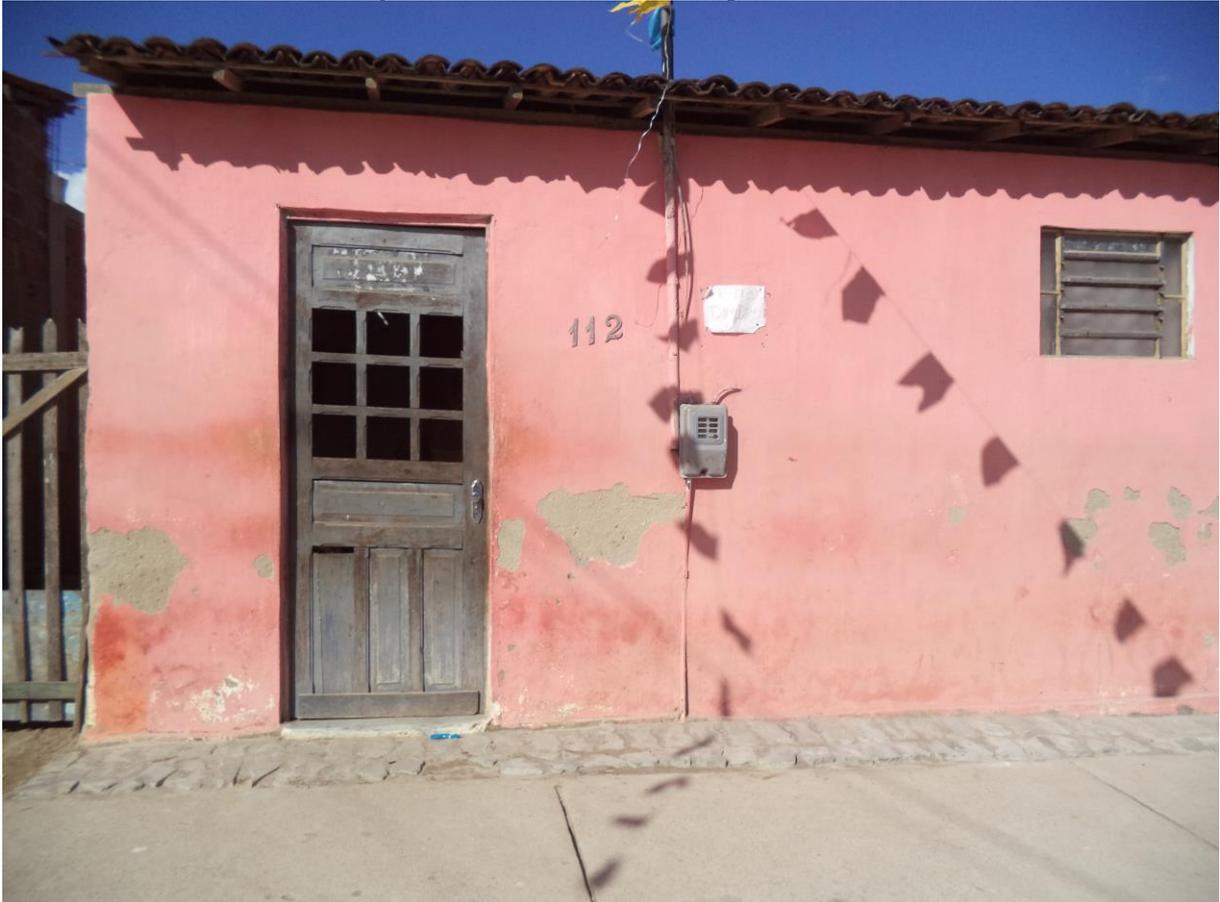
Figura 21 - Unidade habitacional após melhoria

predominantemente, foram voltadas para serviços de cobertura, revestimento de paredes e piso e, mais significativamente, para a construção de unidades sanitárias e acréscimo de um ambiente, que geralmente era um quarto. A Figura 21 representa este cenário.

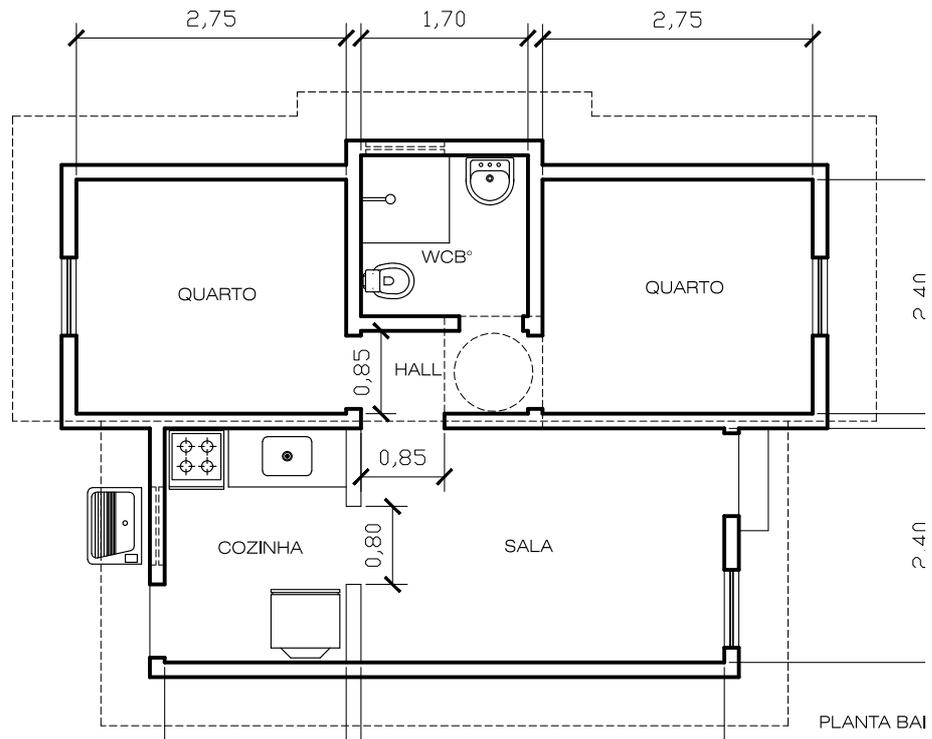
Figura 22 - Planta baixa da unidade habitacional tipo padrão

Unidades habitacionais novas, tipo padrão, que foram construídas em terrenos desapropriados pela Prefeitura Municipal de Campina Grande, localizados dentro da poligonal de urbanização, constituem este cenário. As famílias contempladas com essas unidades foram as que habitavam casas que tiveram que ser demolidas em função da configuração do projeto de urbanização. A Figura 22 mostra a planta baixa dessas unidades habitacionais, construídas dentro dos padrões exigidos pelo Ministério das Cidades e possibilitando aos moradores possíveis ampliações, enquanto que a Figura 23 é representativa deste cenário.

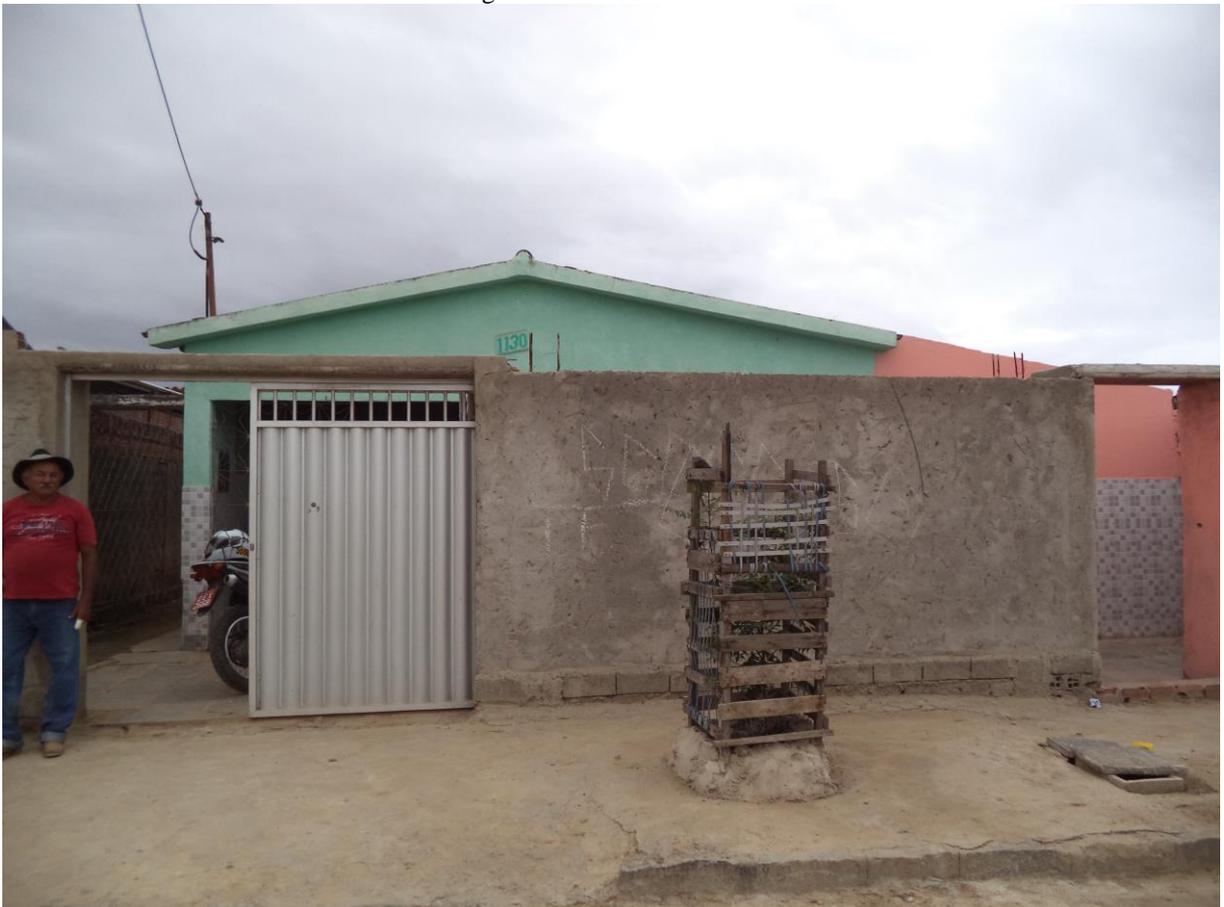
Figura 24 - Casa Preservada

As habitações enquadradas neste cenário são aquelas que estão na poligonal de urbanização e não se inserem nos cenários anteriores. As unidades habitacionais, neste caso, foram beneficiadas pelos serviços de pavimentação, esgotamento sanitário e drenagem implementados. Eventualmente algumas unidades podem ter passado por um processo de melhoria, muito estimuladas pelos investimentos da infraestrutura, mas não foram classificadas no cenário referente às melhorias, por não se utilizarem de recursos públicos para esse fim. É perfeitamente natural que tenha ocorrido melhorias nessas unidades, particularmente serviços de pintura, construção de muros e calçadas. Uma representação desse cenário pode ser visualizada através das figura 24.

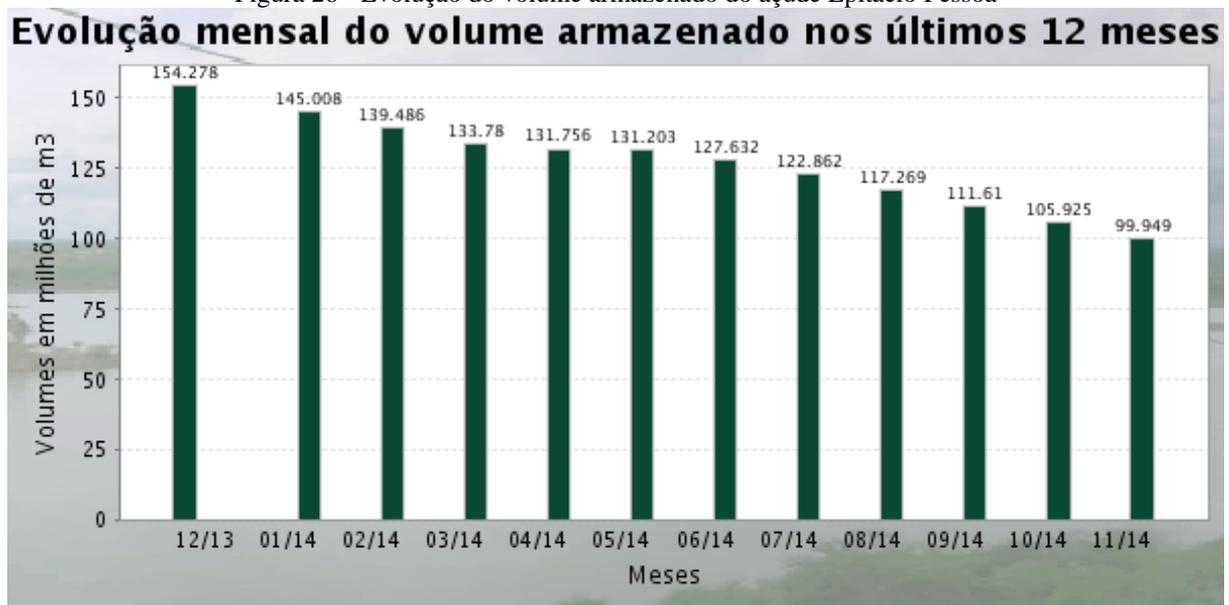
Figura 26 - Evolução do volume armazenado do açude Epitácio Pessoa

Ao final de novembro de 2014, o volume armazenado no reservatório que abastece o município (açude Epitácio Pessoa) era da ordem de 99.949.000 m<sup>3</sup>, que representa cerca de 24% da capacidade total do manancial. Como pode ser observado através da Figura 26, o volume vem diminuindo consideravelmente, que demandou um processo de racionamento, a partir de 06 de dezembro, que acarretará, particularmente na comunidade urbanizada, uma condição de extrema dificuldade, já que praticamente a área não possui capacidade de reserva instalada. Certamente, o racionamento, aumentará a susceptibilidade de ocorrência de doenças na medida em que haverá uma redução de práticas higiênicas salutaras que dependem exclusivamente da água.

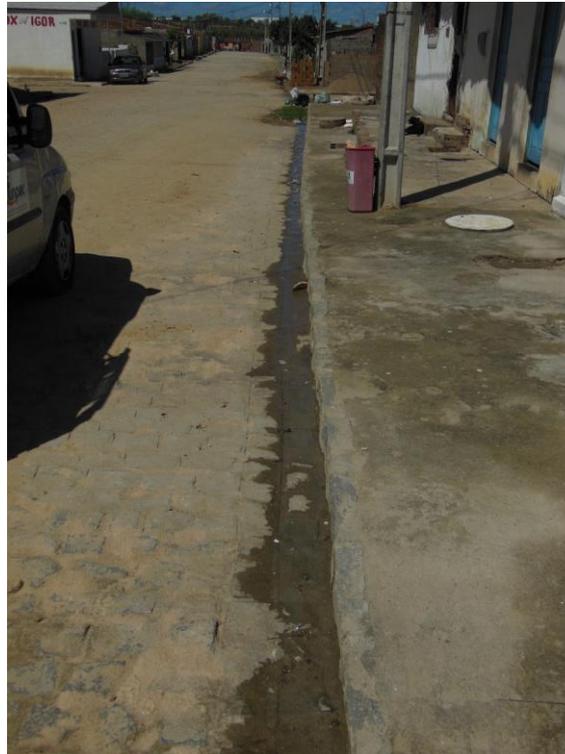
Figura 30 - Presença de esgoto na sarjeta

Um outro aspecto, por demais considerável, é o de que a rede de drenagem urbana apresenta uma grande concentração de dejetos sanitários, como mostrado na Tabela 1. Os dados obtidos, em maio de 2014, se constituem em um claro indicativo da existência de ligações furtivas na rede de drenagem. O ANEXO 2 confirma, de modo insofismável, essa pernicioso prática, quando a fiscalização da obra de urbanização flagrou a execução delituosa, ao tempo em que alertou o município para possíveis afundamentos na pavimentação. Esse condenável procedimento constitui uma realidade não apenas na área objeto desta pesquisa, mas em todo o município de Campina Grande. É fundamental, portanto, que se quebre esse paradigma.

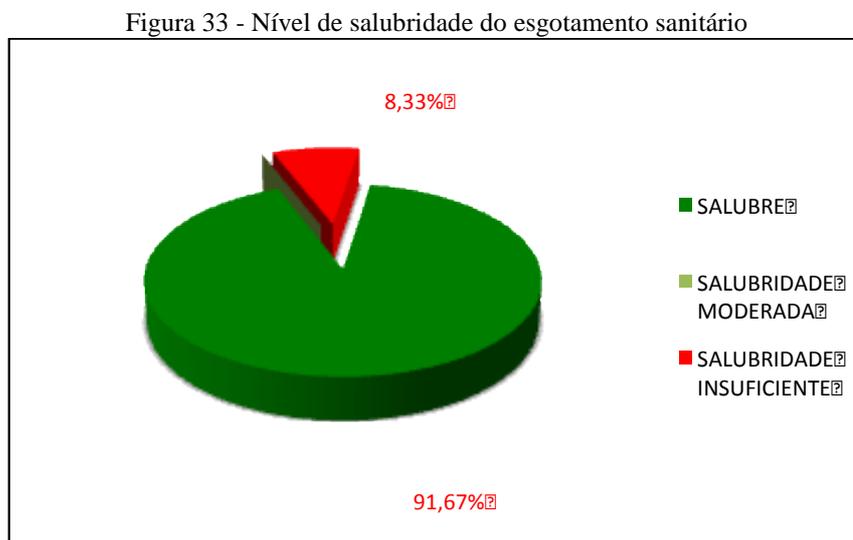
Os resultados obtidos a partir dos sub-indicadores (Figura 33), se contrapõem ao apontado pelos moradores da área urbanizada (Figura 32). Como pode ser observado, o índice de salubridade foi de 91,67%, enquanto que 43,34% dos usuários consideraram o serviço como precário e péssimo. Esta discrepância pode ser justificada por conta dos constantes e variados problemas que têm ocorrido, com ênfase para as obstruções dos poços de visita e a demora na solução dos mesmos por parte da concessionária.

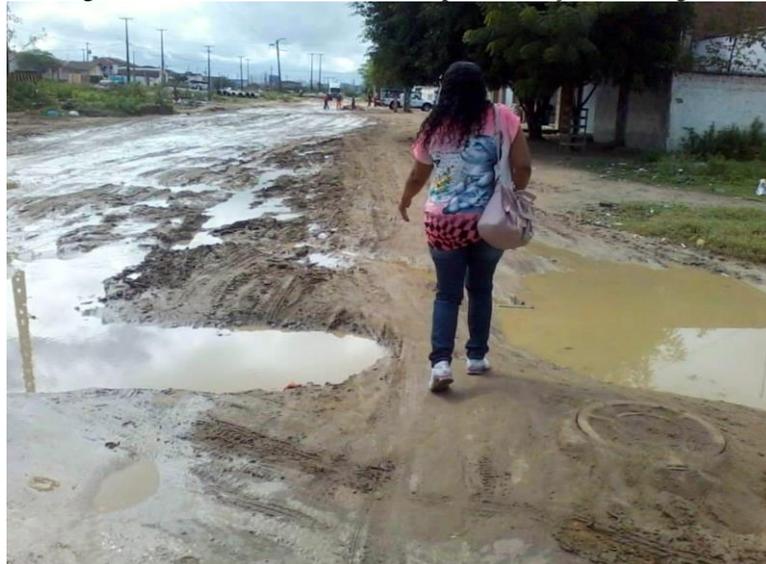
Figura 38 - Avenida de acesso sem pavimentação e drenagem

Outro aspecto de relevante consideração, diz respeito à pavimentação da área de entorno. Embora a circunvizinhança faça parte de um outro projeto de urbanização (Urbanização da Zona Sudoeste), a área urbanizada vem padecendo de forma potencial com a não pavimentação das vias de acesso, como também pela inexecução da drenagem periférica, como pode ser observado na Figura 38. A falta de drenagem e de pavimentação vem

Especificamente quanto à drenagem, a questão se torna complexa porque a área urbanizada fica localizada em uma cota próxima ao ponto de lançamento da drenagem de vários bairros ainda não contemplados com esse serviço. Assim como no esgotamento sanitário, o hiato temporal entre a conclusão da urbanização da poligonal e a implementação do projeto de urbanização do entorno, vem acarretando uma série de problemas que, fatalmente, têm contribuído para afetar o nível de salubridade da comunidade Novo Horizonte.
