**UNIVERSIDADE FEDERAL DE CAMPINA GRANDE
CENTRO DE TECNOLOGIA E RECURSOS NATURAIS
PROGRAMA DE PÓS-GRADUAÇÃO EM ENGENHARIA CIVIL E AMBIENTAL
CAMPUS I – CAMPINA GRANDE**

**AVALIAÇÃO DAS CONDIÇÕES DE CONFORTO AMBIENTAL EM UM
HOSPITAL PÚBLICO REGIONAL DE URGÊNCIA E EMERGÊNCIA**

Dissertação apresentada no Curso de Mestrado em Engenharia Civil e Ambiental da Universidade Federal de Campina Grande – UFCG, em cumprimento às exigências para obtenção do grau de Mestre em Engenharia Civil e Ambiental.

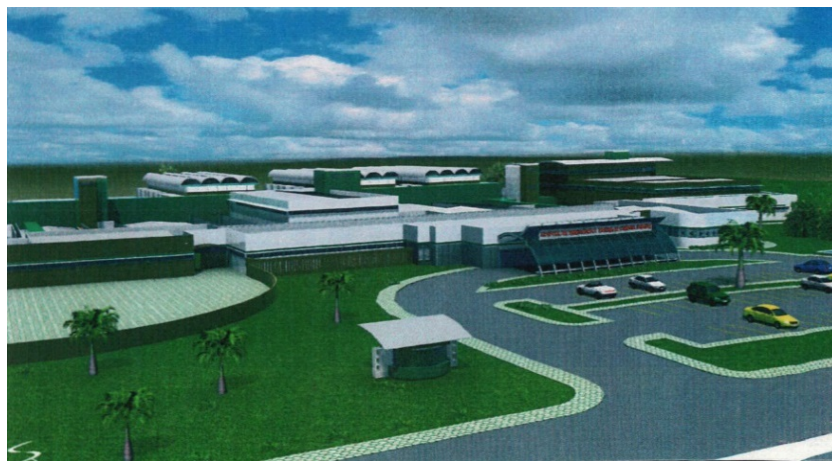
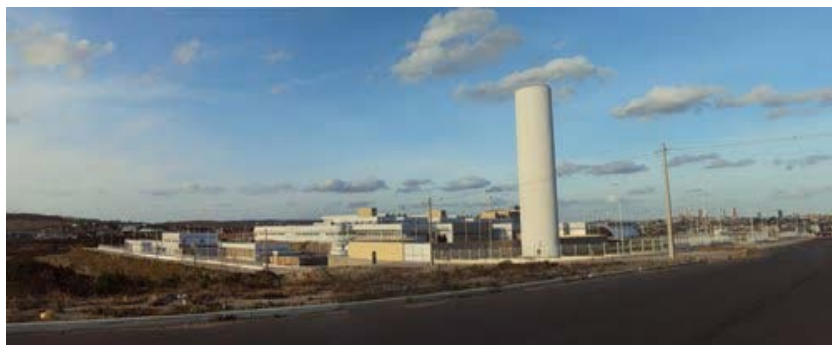
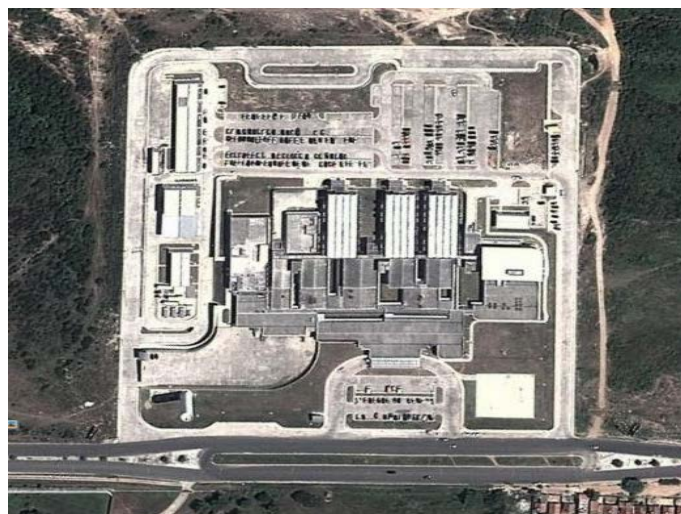
Figura 3.1 – Hospital Regional de Emergência e Trauma Dom Luís Gonzaga Fernandes: Maquete eletrônica do Hospital (a), Vista frontal do Hospital após a construção (b) e Vista superior do Hospital após a construção (c).

Esta pesquisa foi realizada no período de março a dezembro de 2013 no Hospital Regional de Emergência e Trauma Dom Luís Gonzaga Fernandes (Figura 3.1).

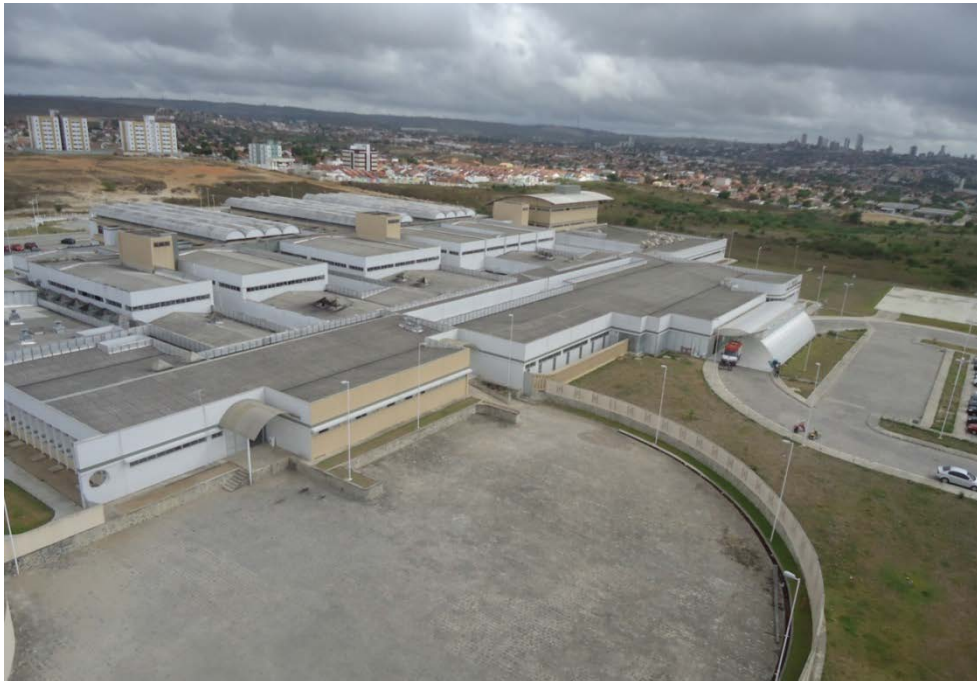
Figura 3.3 - Vista do Hospital Regional de Emergência e Trauma Dom Luís Gonzaga Fernandes.

A pesquisa teve como área de estudo todos os setores (térreo e primeiro pavimento) do Hospital Regional de Emergência e Trauma Dom Luís Gonzaga Fernandes. Vale ressaltar que o hospital possui um segundo pavimento composto por dois auditórios, banheiros e hall. As Figuras 3.3, 3.4 e 3.5 ilustram os três pavimentos.

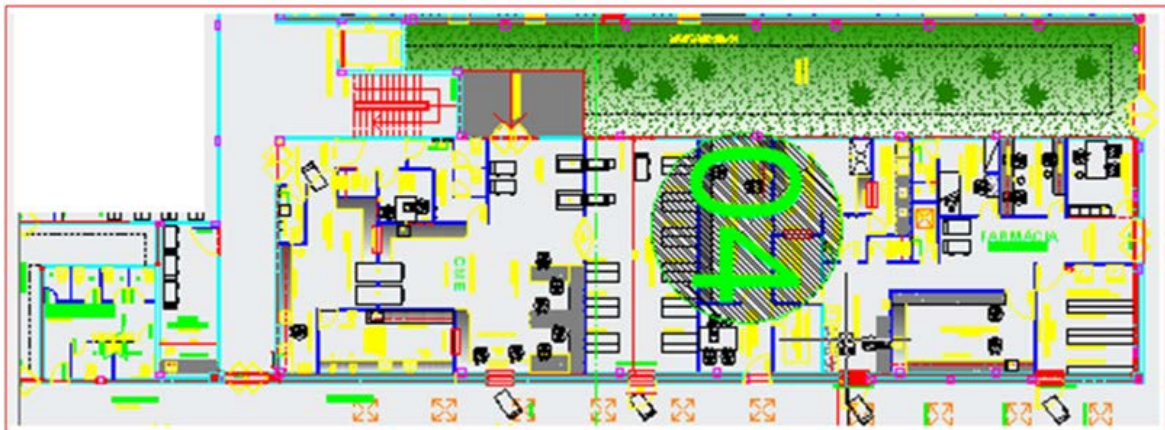
Figura 3.9 – Central de material esterilizado e farmácia do Hospital Regional de Emergência e Trauma Dom Luís Gonzaga Fernandes:

- **04 – Central de Material Esterilizado e farmácia** (Figura 3.9): estas duas unidades fazem parte do apoio técnico com áreas críticas, possuindo acessos distintos. Nessas unidades estão contidas a Central de Material Esterilizado (CME) e Equipamentos, assim como a Farmácia e a Farmacotécnica. O CME proporciona condições de esterilização de materiais e equipamentos médicos, lavagem e preparação de materiais e roupas, esterilização de materiais e roupas, armazenagem de materiais e roupas esterilizadas e distribuição de materiais e roupas. A Farmacotécnica é o setor que realiza a diluição dos produtos que são direcionados, contendo área de estocagem de produto acabado e uma área de controle e recepção com sistema interno de controle de comunicação. Já a farmácia proporciona assistência farmacêutica à todas as unidades do hospital que necessitam deste serviço, onde há a receitação e distribuição de produtos farmacêuticos. Este setor possui uma área total de 641,53 m², sendo 161,60 m² destinada a área verde.

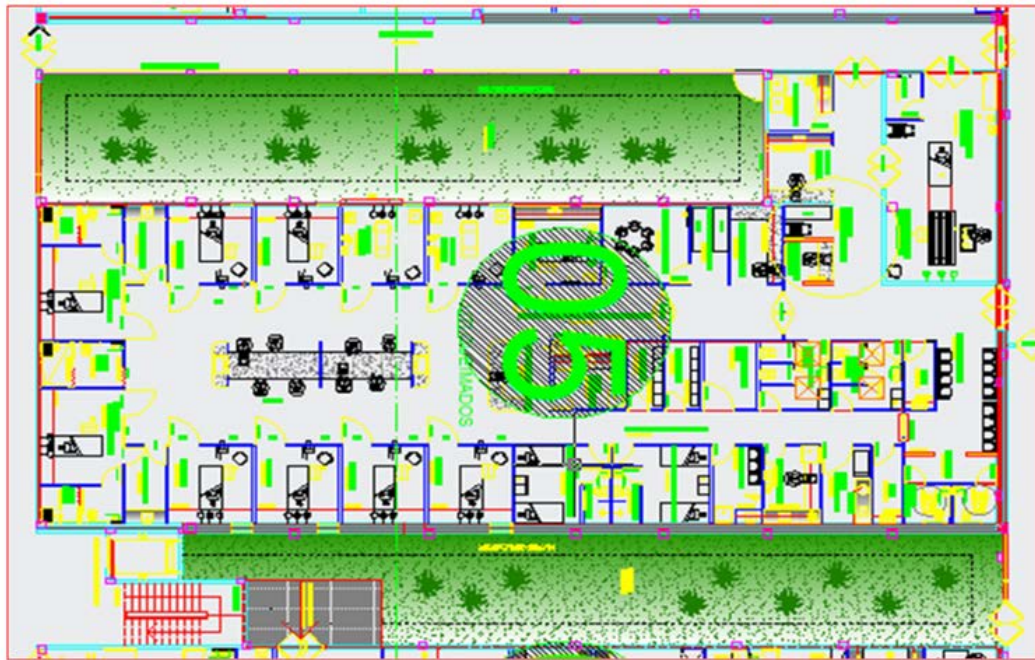
Figura 3.10 – Unidade de internação e terapia intensiva para queimados do Hospital Regional de Emergência e Trauma Dom Luís Gonzaga Fernandes.

- **05 – Unidade de internação e terapia intensiva para queimados** (Figura 3.10): há também nesta unidade um espaço reservado para a oxigenoterapia hiperbárica e banco de peles. Localiza-se próximo da emergência e do centro cirúrgico. A UTI de queimados é uma unidade que deve haver cuidados criteriosos de higienização (de acordo com a equipe médica do hospital regional). Esta unidade contém todos equipamentos de uma UTI convencional, possuindo ambiente climatizado com cuidados de filtragem especiais no setor. A unidade possui também ampla visualização para os jardins internos do hospital, possibilitando melhor ambientação do paciente e das equipes de saúde. A oxigenoterapia hiperbárica é um setor da UTI de queimados que possui instalações independente dos outros setores, pois

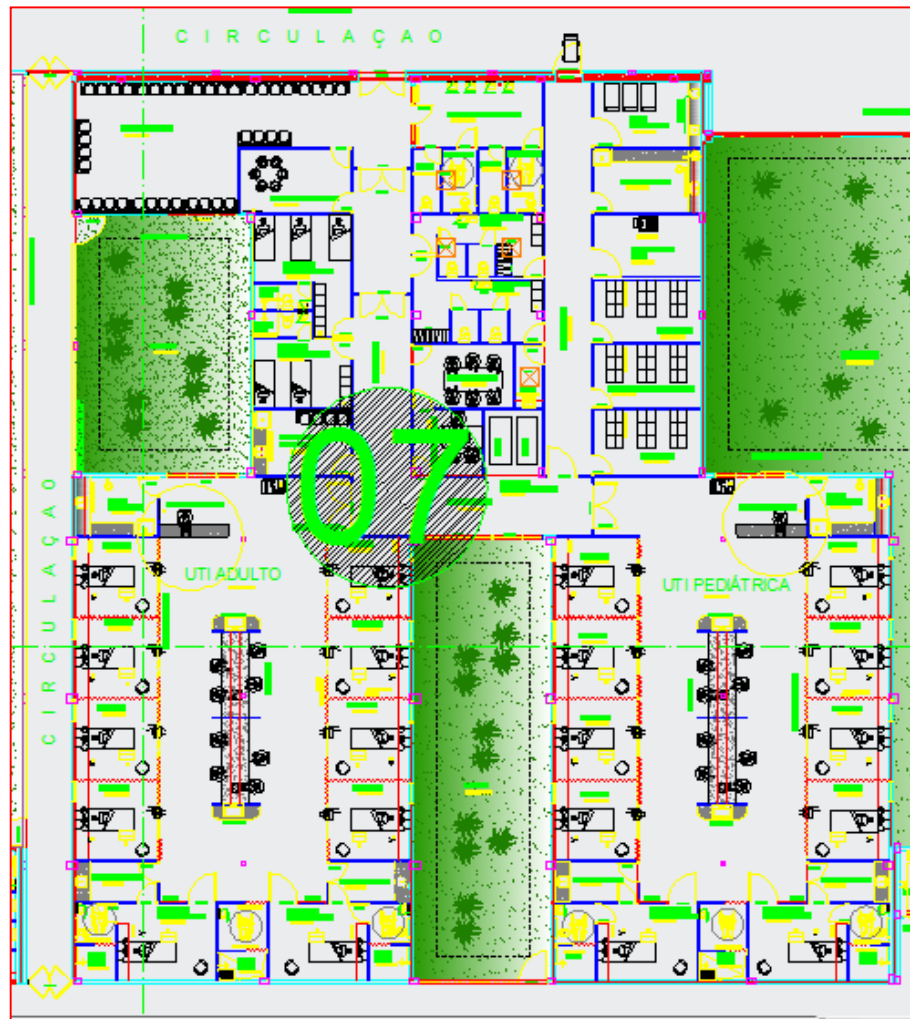
Figura 3.12 - Internação intensiva do Hospital Regional de Emergência e Trauma Dom Luís Gonzaga Fernandes.

- **07 – Internação intensiva** (Figura 3.12): nesta unidade estão contidas duas unidades de tratamento intensivo com infraestruturas compartilhadas. As duas unidades mencionadas estão próximas do pronto atendimento médico, do centro cirúrgico e da UTI para queimados. Está localizada na circulação principal do hospital. Vale ressaltar que, de acordo com o projeto assistencial do hospital, este deve possuir controle de temperatura, umidade e pureza do ar devido ao conforto ambiental, bem como o controle rigoroso de infecção hospitalar e preservação dos equipamentos. A área construída é de 1227,81 m², e de 197,29 m² destinada a áreas verdes.

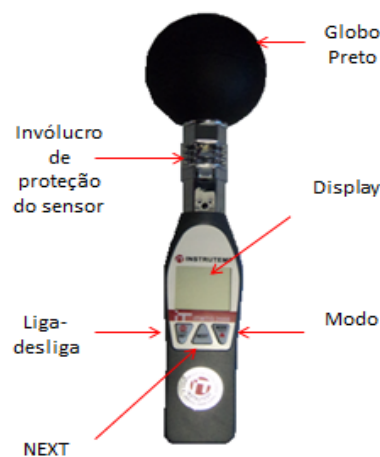
Figura 3.17 - Medidor de stress térmico.

Os sensores do equipamento são divididos em:

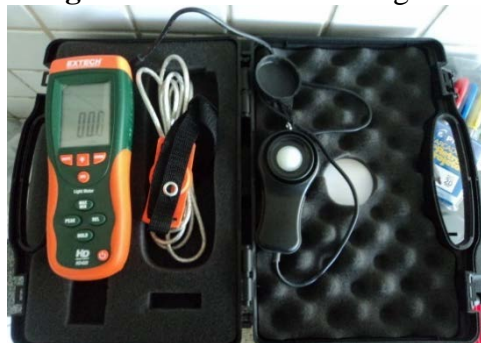
Figura 3.18 – Luxímetro digital.

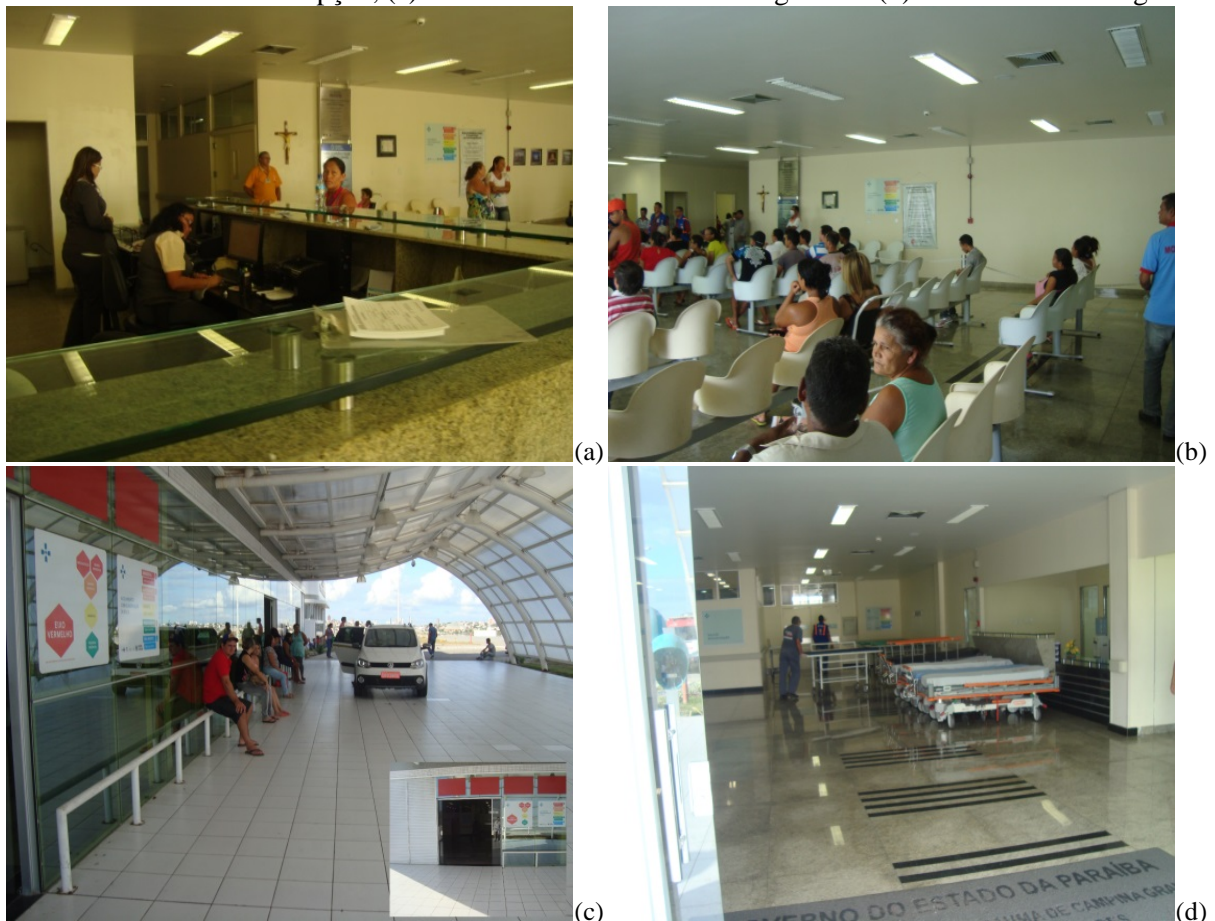
Figura 4.1–Pontos de monitoração no setor de pronto atendimento P1: (a) P1-1 recepção geral, (b) P1-2 final da recepção, (c) P1-3 entrada do setor de emergência e (d) P1-4 entrada da urgência

No setor de atendimento do hospital (Ponto P1) foram monitorados quatro pontos, P1-1, P1-2, P1-3 e P1-4 (Figura 4.1).

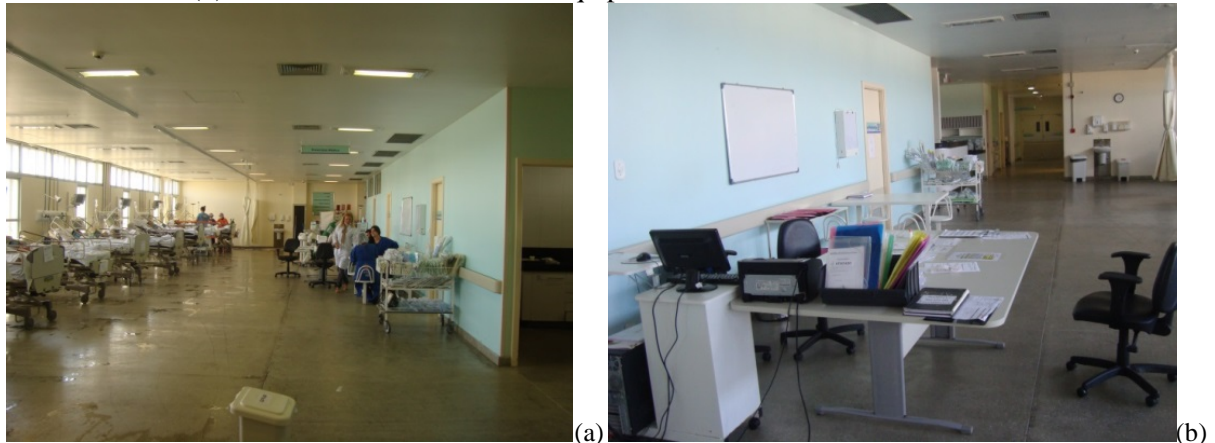
No setor área vermelha, ilustrado na Figura 4.3, foi monitorado o Ponto P2 localizado próximo à mesa de monitoramento da equipe de médicos.

Figura 4.3 – Ponto de monitoramento no setor da área vermelha (P2): (a) vista panorâmica do ambiente e (b) mesa de monitoramento da equipe de médicos.

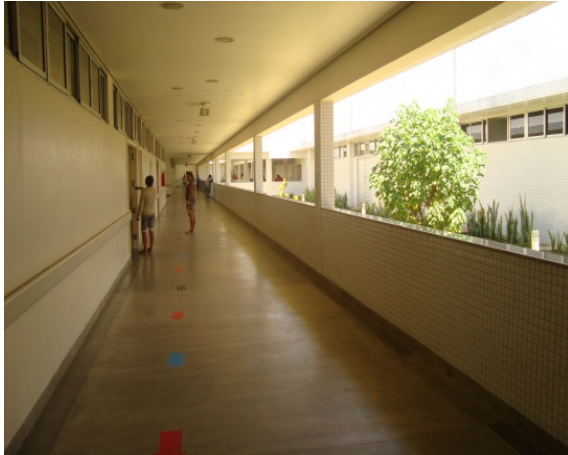
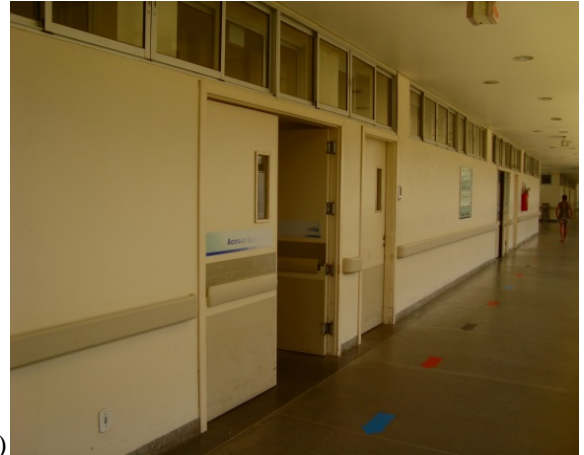
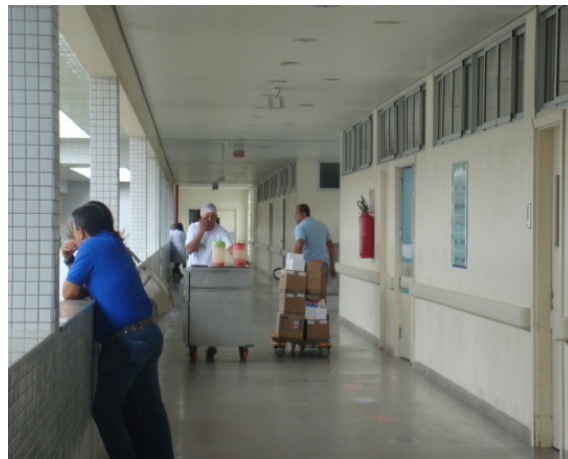
Todas as iluminâncias dos pontos de corredores P3 (UTI pediátrica), P4 (bloco cirúrgico) e P5 (UTI adulto), ilustrados na Figura 4.5, foram superiores ao valor máximo

Figura 4.5 – Locais de aferição das iluminâncias no corredor principal: (a) P3 UTI pediátrica, (b) P4 centro cirúrgico e (c) P5 UTI adulto.

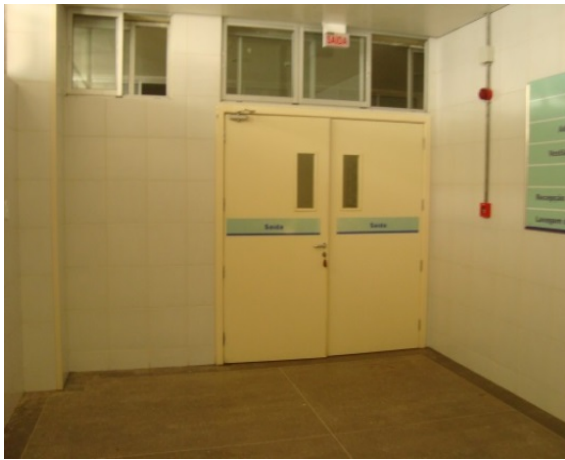
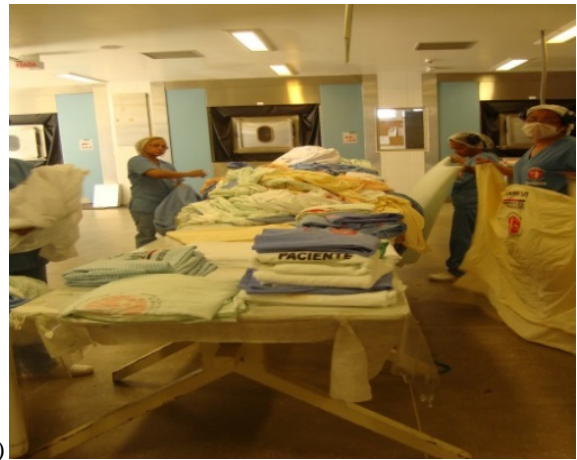
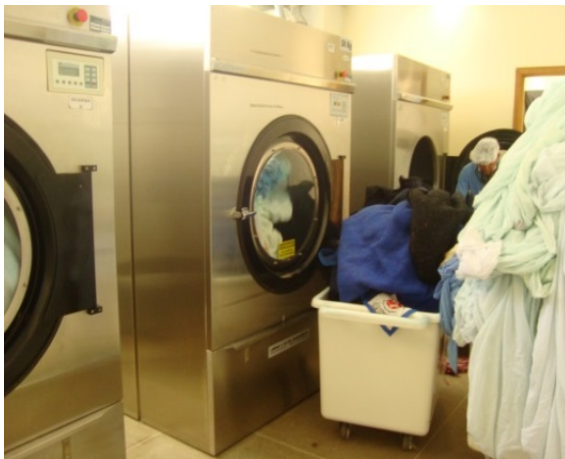
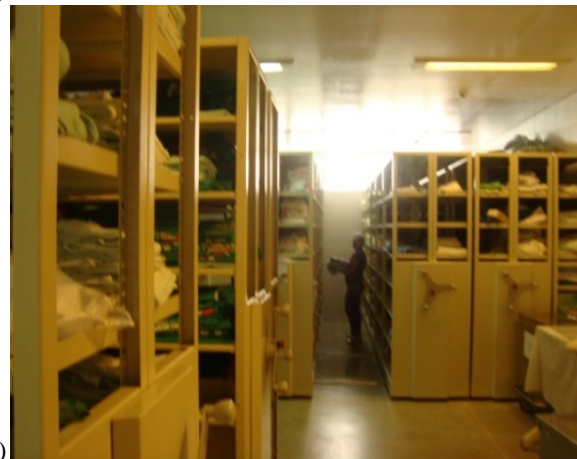
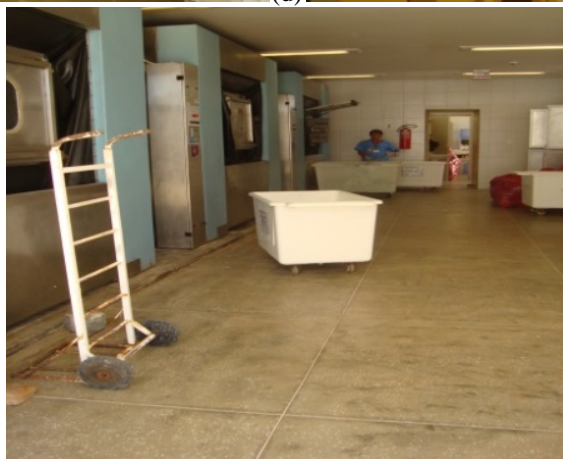
Figura 4.7 –Locais de aferição das iluminâncias no setor da lavanderia (P6): P-1 entrada (a), P6-2 mesa de separação (b), P6-3 centrífuga (c), P6-4 armazenagem (d) e P6-5 área suja (e).

Na área da lavanderia (Ponto P6), ilustrada na Figura 4.7, as iluminâncias (Figura 4.8) apresentaram resultados diferentes em cada um dos 5 setores analisados. No período noturno, os setores P6-1 (entrada geral da área limpa), P6-3 (ao lado da centrífuga) e P6-4 (armazenagem), localizados na área limpa, apresentaram 100% de não conformidade com o padrão mínimo de iluminância. No período diurno as não conformidades desses setores foram de respectivamente 100%, 80% e 20%, todas com relação ao padrão mínimo. O setor P6-2 (ao lado da mesa de engomar) apresentou elevada conformidade (90% no período noturno e 100% no período diurno) as não conformidades observadas foram referentes ao limite mínimo. O setor P6-5, localizado na área suja, apresentou conformidade de respectivamente, 90% (diurno) e 70% (noturno), sendo as não conformidades referentes ao limite máximo, durante o dia, e ao limite mínimo, durante a noite.

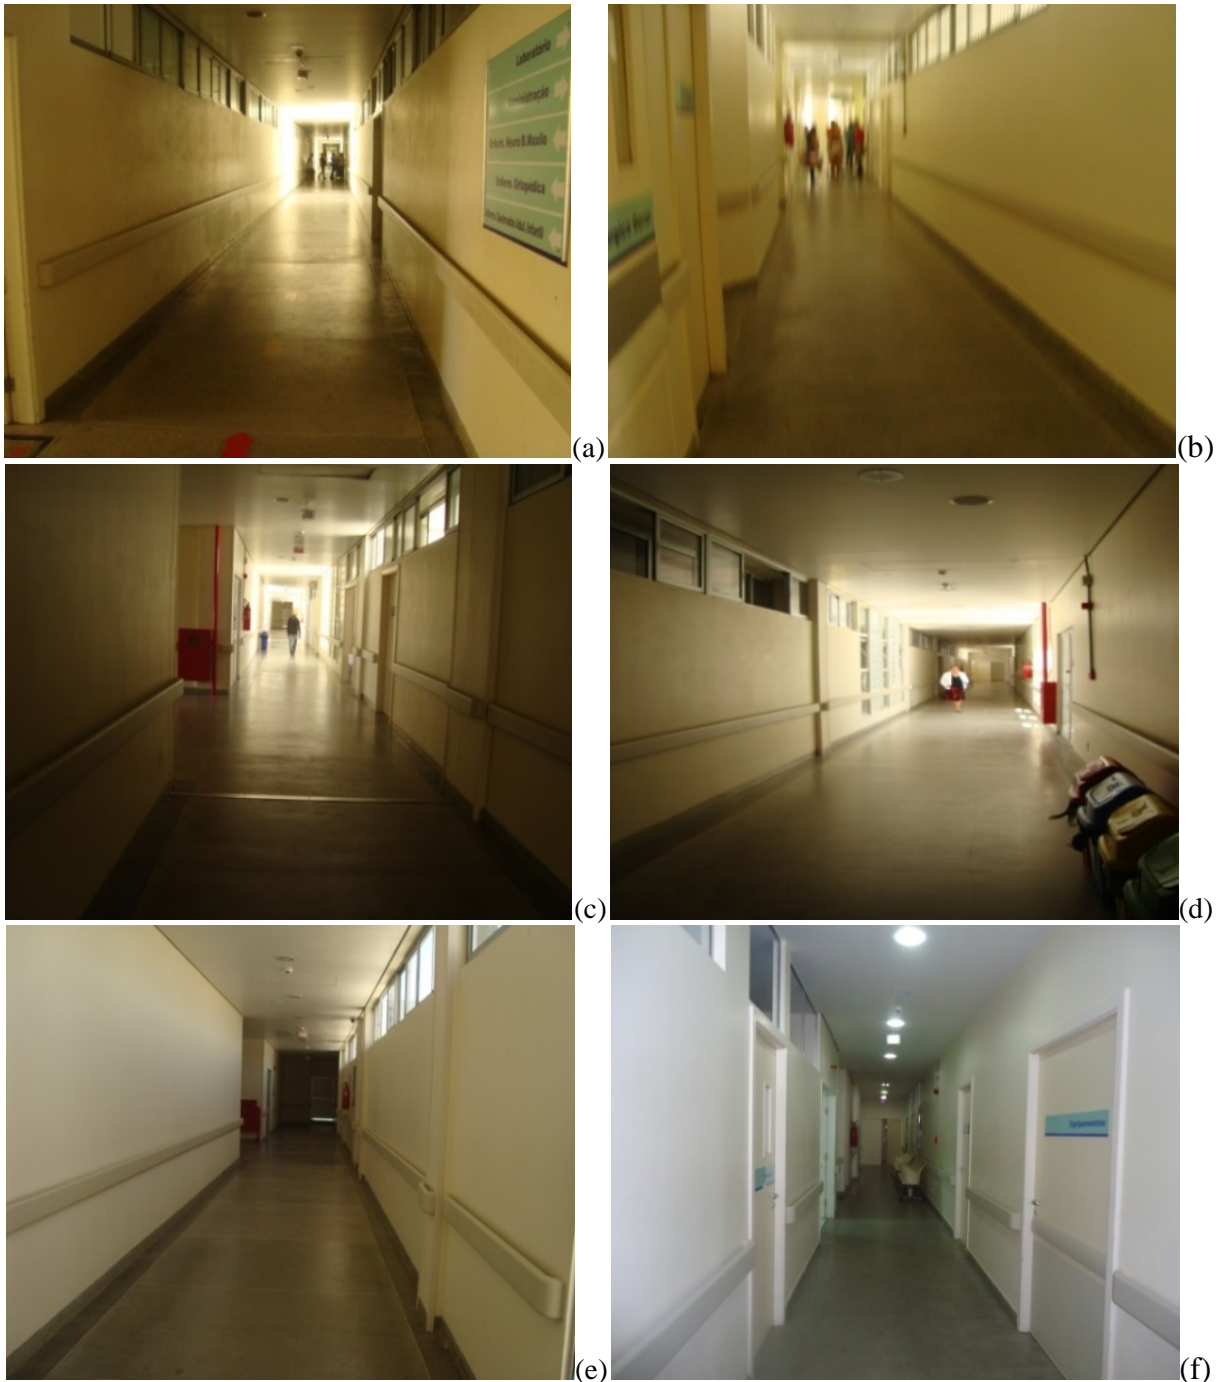
Figura 4.9–Locais de aferição das iluminâncias nos corredores centrais de acesso as enfermarias: corredor central do pavimento térreo (a), P7-1 (b), P9-1 (c), perspectiva da fotografia do final do corredor central do primeiro pavimento em direção ao início (d), P15-1 (e) e corredor central do pavimento térreo durante o período noturno (f).

Os corredores (Figura 4.9) dos dois pavimentos apresentaram iluminâncias baixas, devido à falta de iluminação natural e iluminação artificial inadequada, ocorrendo conformidade nula no período noturno e conformidades predominantemente baixas no período diurno:

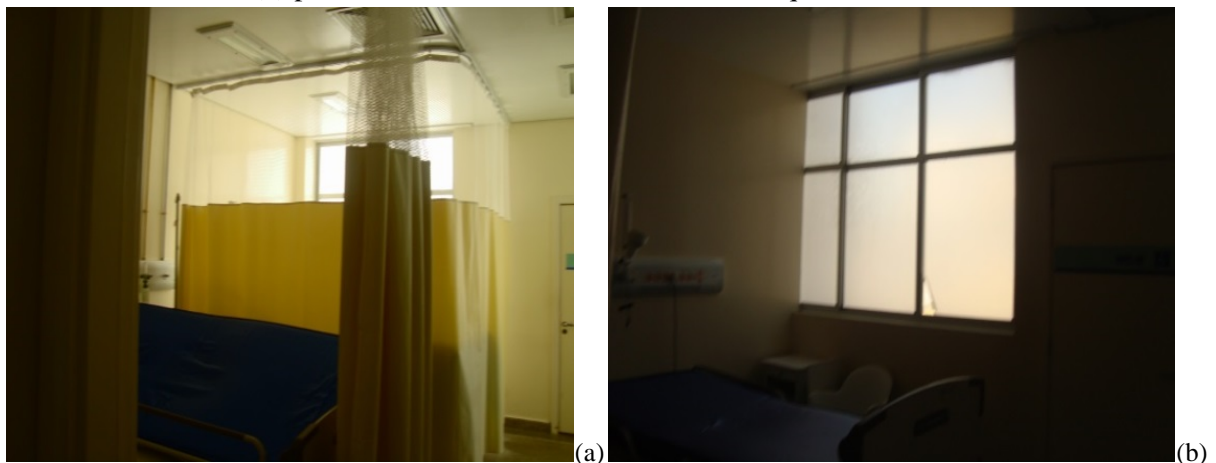
Os níveis de iluminamento dos leitos, dos lados direito e esquerdo, de todas as enfermarias apresentaram conformidades e não conformidades de acordo com a Tabela 4.1, sendo observado que há uma redução do nível de iluminamento dos leitos devido à existência de películas brancas nas janelas e divisórias de lona entre os leitos, ilustradas na Figura 4.13.

Figura 4.13 – Intervenientes detectados nas enfermarias: (a) anteparos que dificultam a iluminação no leito e (b) película branca no leito 05 da enfermaria queimados.

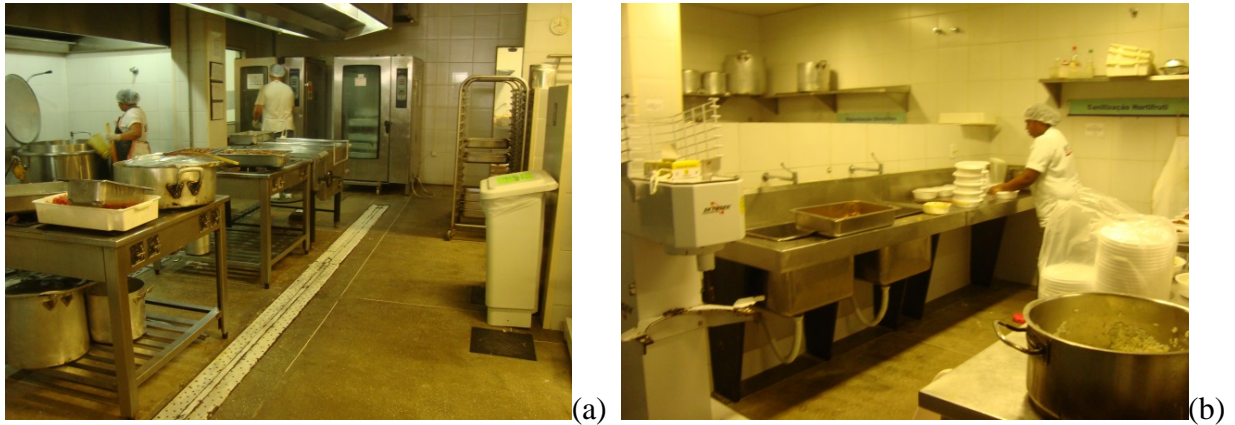
A cozinha (Ponto 10), ilustrada na Figura 4.17, apresentou elevada não conformidade com a norma (mínimo 150 lux e máximo 300 lux), sendo 80% no período diurno e 100% no noturno, podendo essa não conformidade ser atribuída à frequente queima de lâmpadas.

Figura 4.17 –P10 cozinha: (a) fotografia do ponto analisado perto da coifa e (b) pia de lavagem e seleção de vegetais.

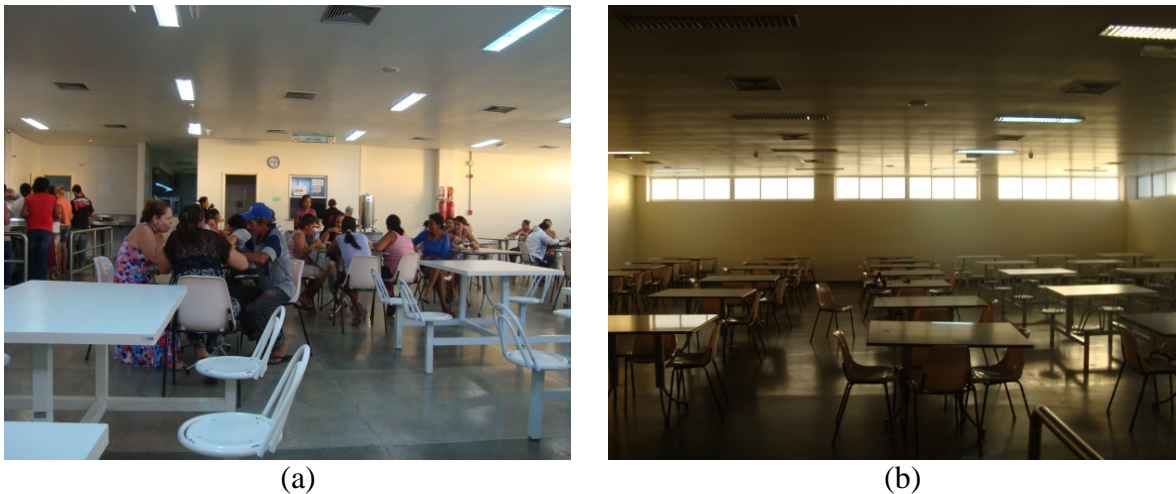
Figura 4.19 – Ponto 11 Refeitório durante os horários: (a) refeições, (b) refeitório sem funcionamento.

O setor do refeitório (Ponto 11), ilustrado na Figura 4.19, apresentou 80% de conformidade, tanto para o período diurno quanto para o noturno (Figura 4.20). Durante o dia a não conformidade foi totalmente associada ao limite máximo e durante a noite associada ao limite mínimo da norma NBR 5413/1992.
