**UNIVERSIDADE FEDERAL DE CAMPINA GRANDE
CENTRO DE TECNOLOGIA E RECURSOS NATURAIS
UNIDADE ACADÊMICA DE ENGENHARIA CIVIL
PROGRAMA DE PÓS-GRADUAÇÃO EM ENGENHARIA CIVIL E AMBIENTAL**

DISSERTAÇÃO

**Avaliação da segurança da água de abastecimento por soluções
alternativas na zona rural de Campina Grande - PB**

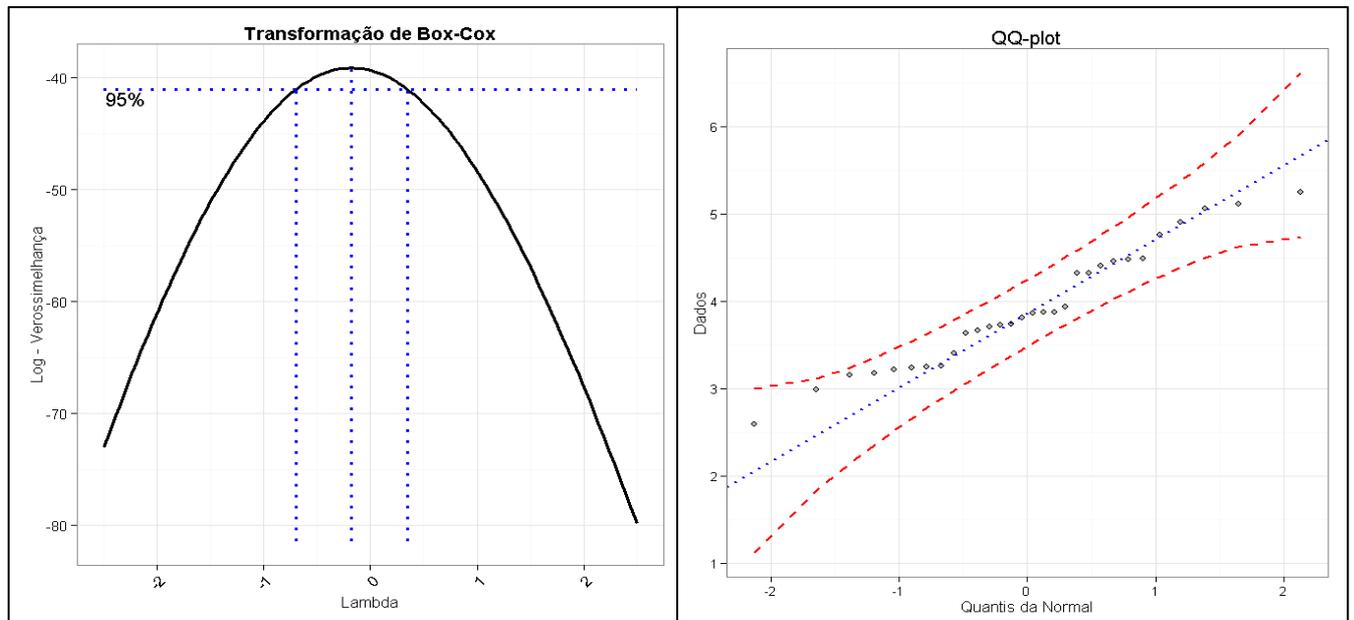
Figura 3.11 – Exemplo de normalização de conjunto de dados obtida através da transformação Box-Cox.

Os dados que não apresentaram essa distribuição foram transformados pelo método Box-Cox com um nível de significância de 0,05. Para os dados que apresentaram valor de $X=0$, foi utilizada a função $f(x) = x + 1$, a fim de que fosse possível realizar a normalização, visto que, o Box-Cox só transforma valores positivos e com $x \neq 0$ (Figura 3.11).

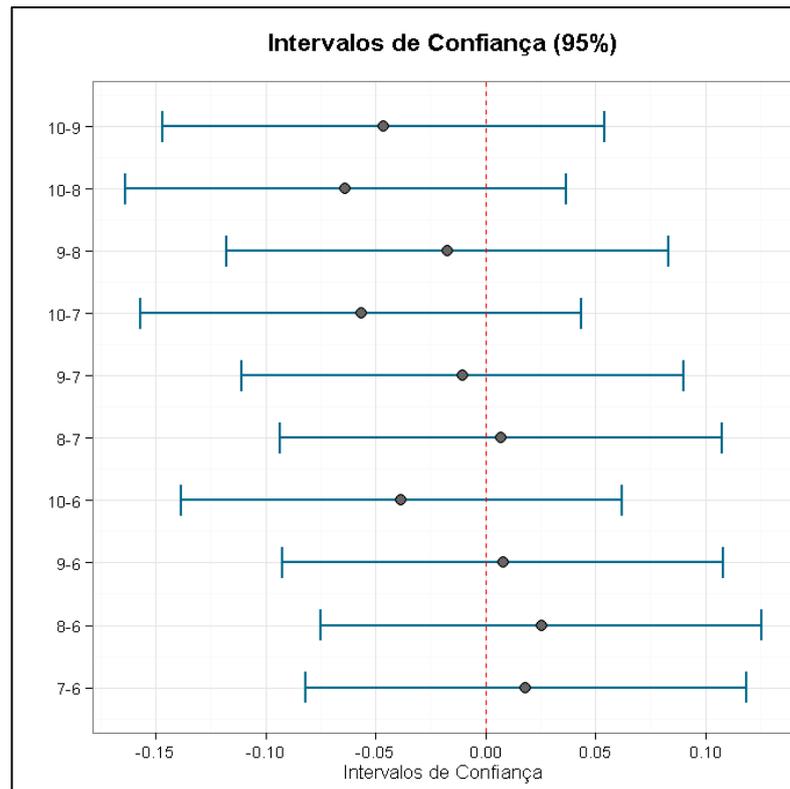
Figura 3.12 – Exemplo de gráficos Tukey gerados do em pipas.

Finalmente, foi realizada, para todos os conjuntos de dados de mesma variável, a análise de variância de fator único (ANOVA), com o nível de significância de 0,05 visando a checagem do resultado do P-valor, com o objetivo de verificar a existência de diferenças significativas entre os mesmos, sendo confirmada quando o $P < 0,05$ e negada com o $P > 0,05$. Com a detecção de diferenças significativas pelo teste anterior, foi aplicado o teste Tukey no qual foi possível diferenciar individualmente os grupos de dados estatisticamente semelhantes através da intercessão entre os respectivos intervalos de comparação de pares de valores médios, com um nível de significância de 0,05, exemplo na Figura 3.12.

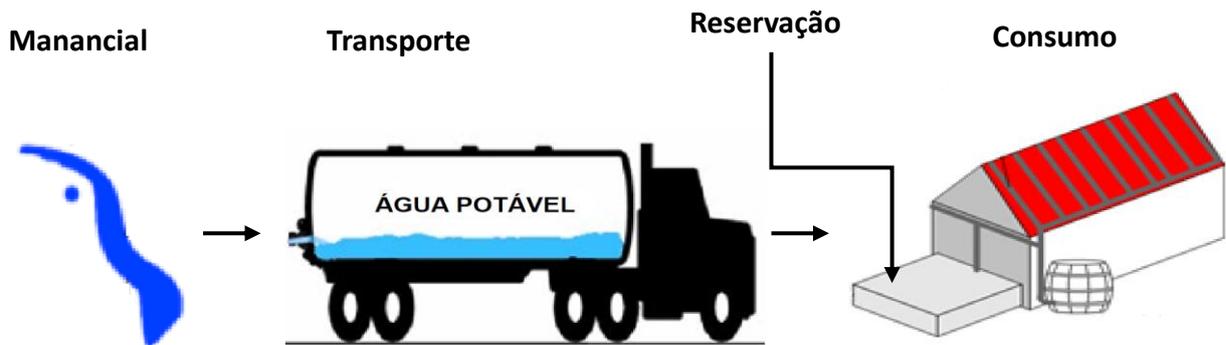
Figura 3.15 – Diagrama de fluxo das soluções alternativas.

- **Construção e validação do diagrama de fluxo:** A construção do diagrama de fluxo é uma descrição simples e clara de todas as etapas relacionadas do sistema de abastecimento de água, desde a bacia hidrográfica (matéria-prima) até a reservação da água (Figura 3.15).

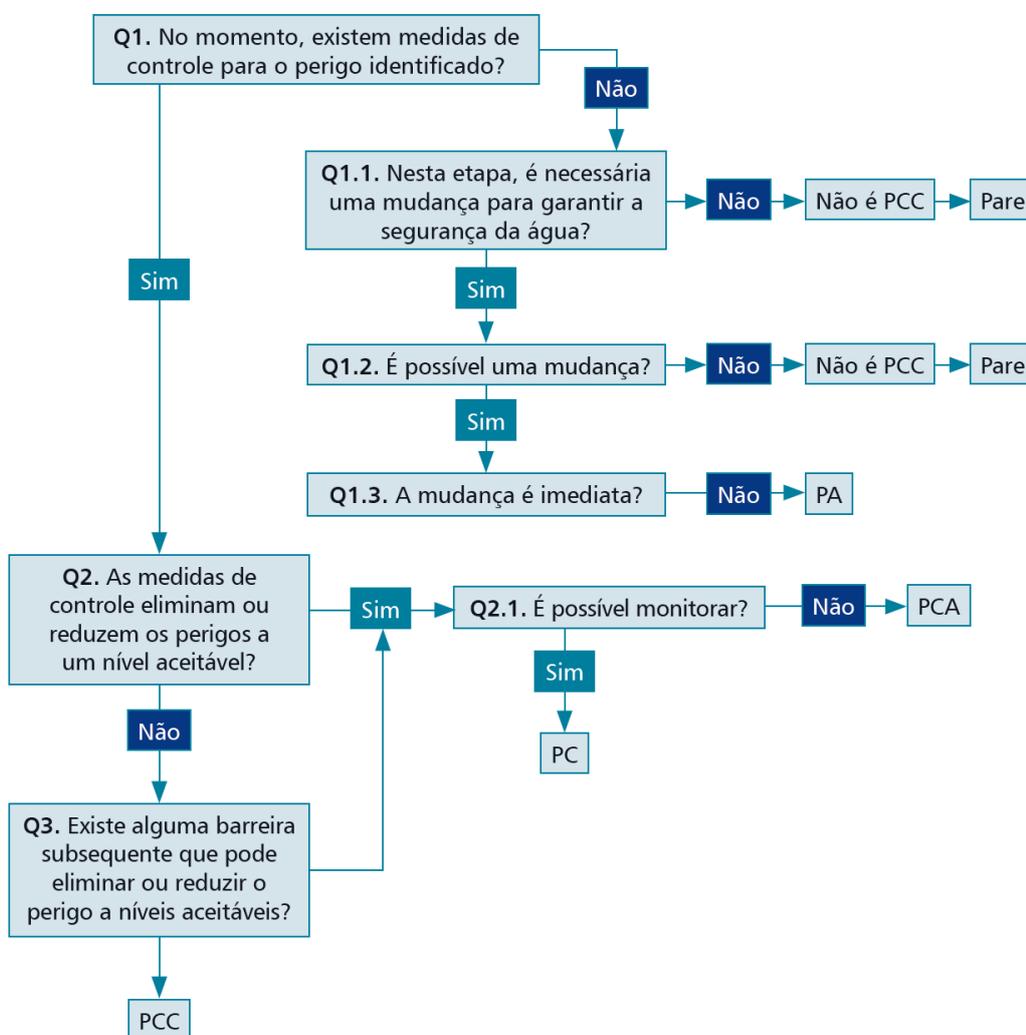
Figura 3.16 – Fluxograma para identificação de pontos críticos de controle.

- **Identificação de perigos e caracterização dos riscos:** Os eventos perigosos foram identificados no processo de transporte e no produto, com a equipe avaliadora. Para tal, utilizou-se o banco de dados fornecido pelos órgãos competentes (3.1.1 Levantamento de dados), como também os produzidos pelo presente estudo. Deve-se identificar as possíveis causas de contaminação, onde e quando, e como isso pode acontecer e associar as medidas de controle para cada perigo identificado (3.5.1 Análises de falhas em potencial).
- **Identificação dos pontos críticos de controle:** Para identificação dos pontos críticos foi utilizado o fluxograma (Figura 3.16).

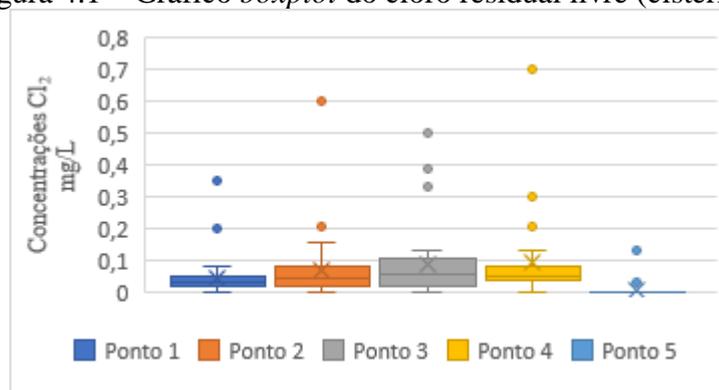
Figura 4.1 – Gráfico *boxplot* do cloro residual livre (cisternas).

Esses resultados podem ser atribuídos a alguns fatores principais como, a falta de condições sanitárias e de manutenção dos reservatórios com ausência de recloração e mistura de águas provenientes de fontes diversas.

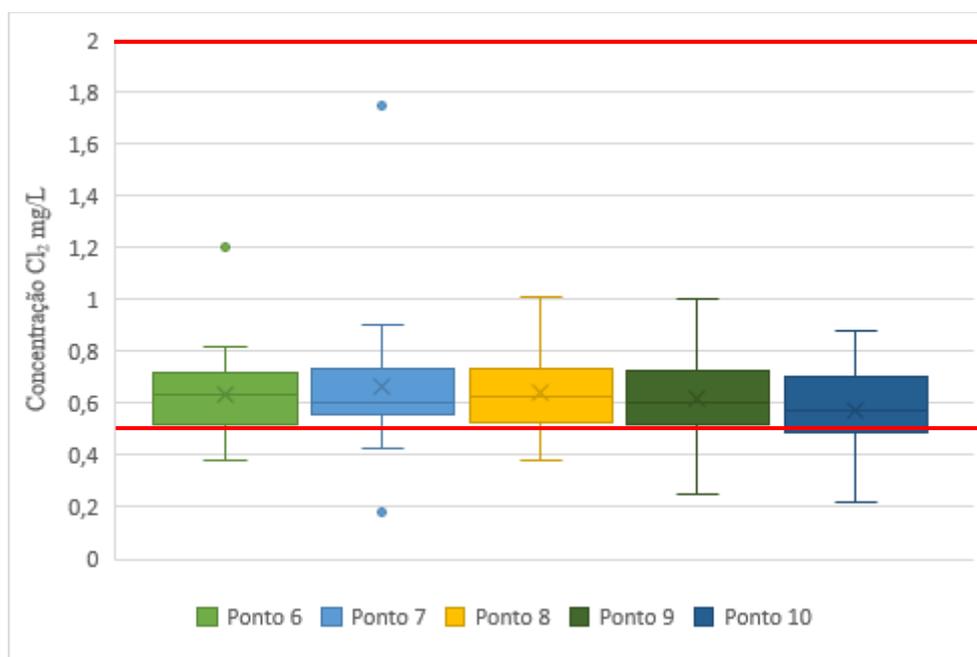
Figura 4.3 – Gráfico *boxplot* do Cloro Residual Livre (caminhões-pipas).

Os caminhões-pipas mostraram melhores resultados no cloro residual livre (ácido hipocloroso e ion hipoclorito), tendo todos os pontos alcançado 90% de conformidade nas análises. A Exceção foi observada apenas no ponto 8 que apresentou 93% das amostras dentro

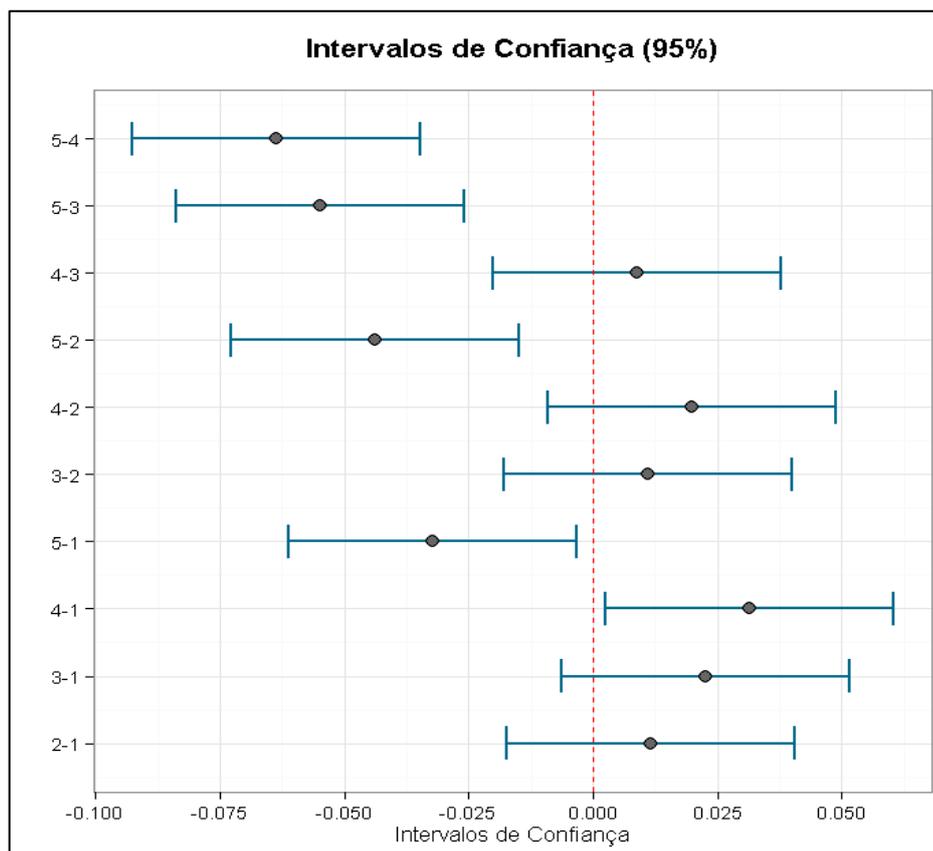
Figura 4.5 – Gráfico de Tukey para CRC em cisternas.

Para os dados de cloro residual combinado a ANOVA (Tabela 4.3) mostrou que houve diferenças significativas entre o ponto 5 e os demais pontos, provavelmente devido à ausência de cloro naquele reservatório, causado pela mistura de águas de diversas fontes no mesmo local, como também, pela falta de condições sanitárias. Em seguida foi gerado o gráfico de Tukey para os dados analisados na Figura 4.5.

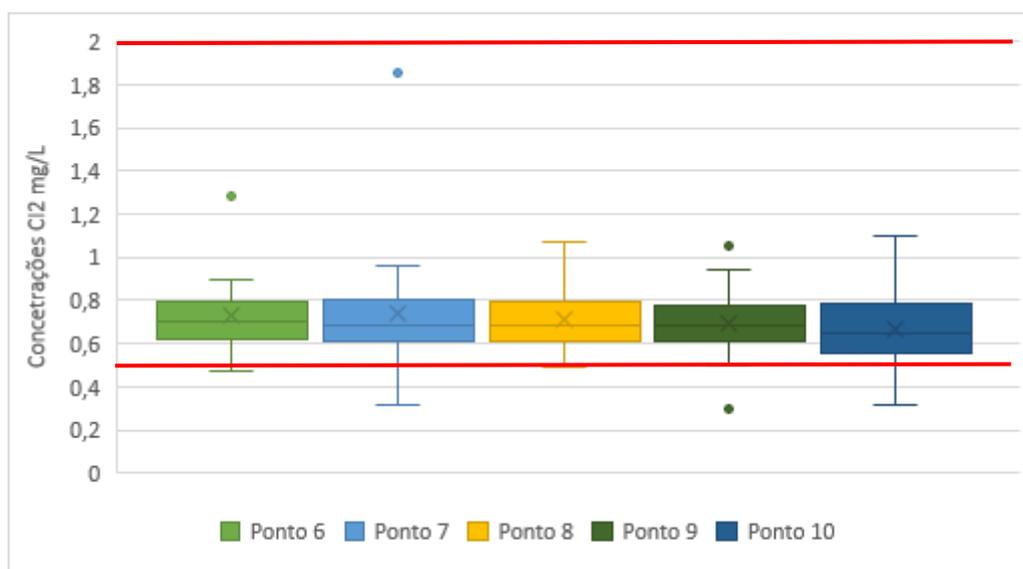
Figura 4.6 – Gráfico *boxplot* do cloro residual combinado (caminhões-pipas).

As concentrações de cloro residual combinado de amostras dos caminhões-pipas foram superiores às concentrações de cloro residual livre, indicando demanda deste para a oxidação de nitrogênio amoniacal, mas somente 3% das análises não apresentaram conformidade com o padrão de potabilidade. A proximidade dos valores resultantes deve-se ao fato que as análises dos parâmetros eram realizadas cerca de 4 horas após a colocação das pastinhas de cloro, tempo necessário para o deslocamento do veículo do manancial até os locais de distribuição Figura 4.6.

A análise de variância para cloro residual combinado em carros-pipas apontou que as médias dos pontos de coleta são estatisticamente iguais a um nível de significância de 0,05, com o $p > 0,05$, como pode ser observado na Tabela 4.4, não sendo necessária a realização do teste de Tukey.

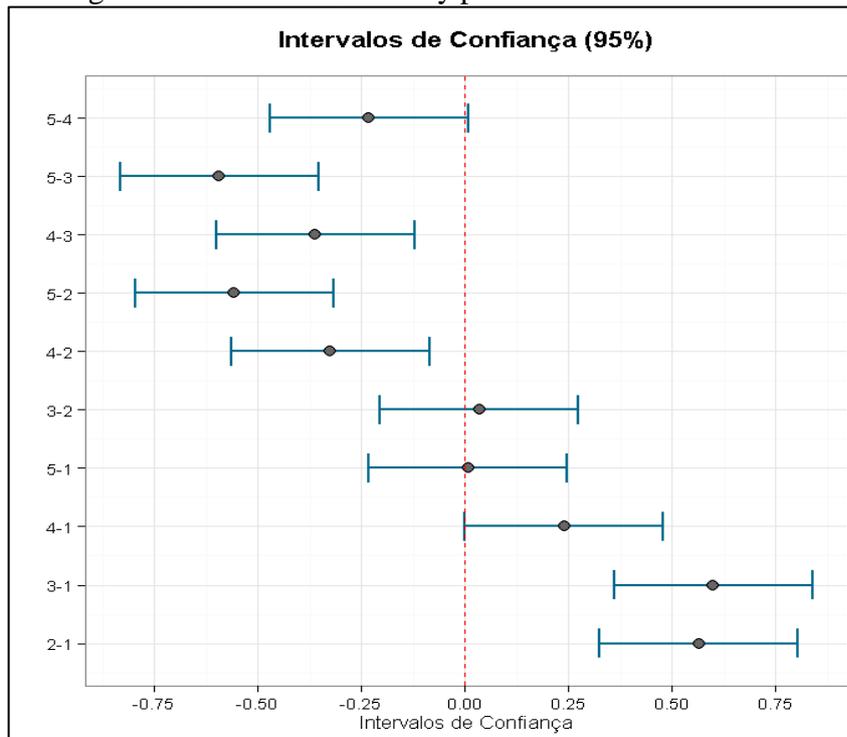
Figura 4.8 – Gráfico de Tukey para turbidez em cisternas.

A análise de variância para os pontos de turbidez em cisternas mostrou diferenças significativas entre os conjuntos de dados, apresentando $p < 0,05$ como pode ser observado na Tabela 4.5. Foi gerado o gráfico de Tukey (Figura 4.8) o qual ilustra as diferenças entre os conjuntos de dados.

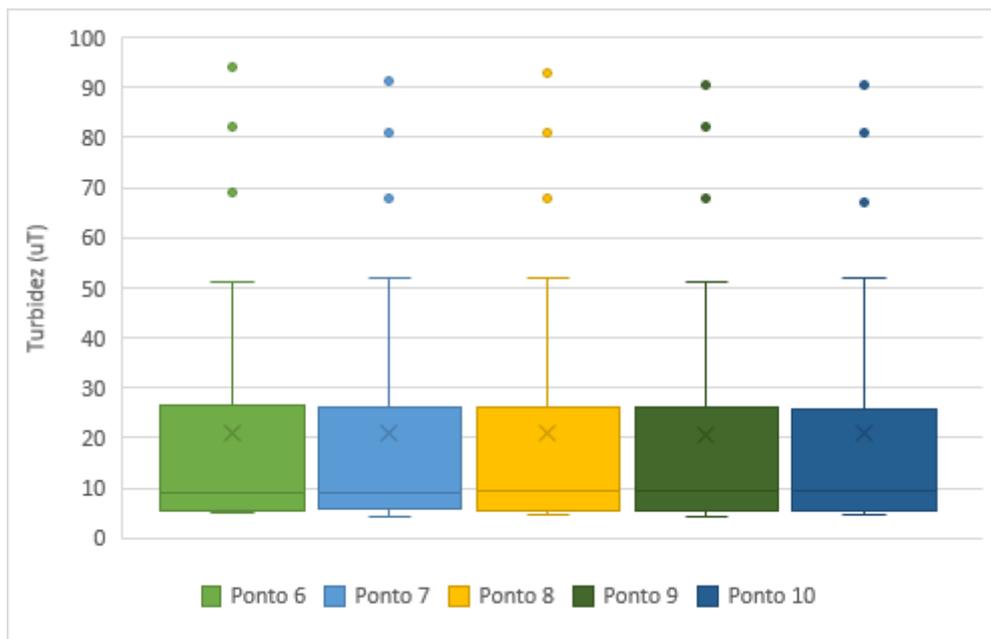
Figura 4.9 – Gráfico *boxplot* da turbidez (caminhões-pipas).

Segundo Brasil (2014) a turbidez pode reduzir a eficiência da cloração pela proteção física conferida aos microrganismos no contato direto com os desinfetantes. Além disso, as partículas de turbidez transportam matéria orgânica dissolvida que pode conferir sabor e odor, sendo isso mais frequente em águas correntes. A alta turbidez encontrada nas águas oriundas

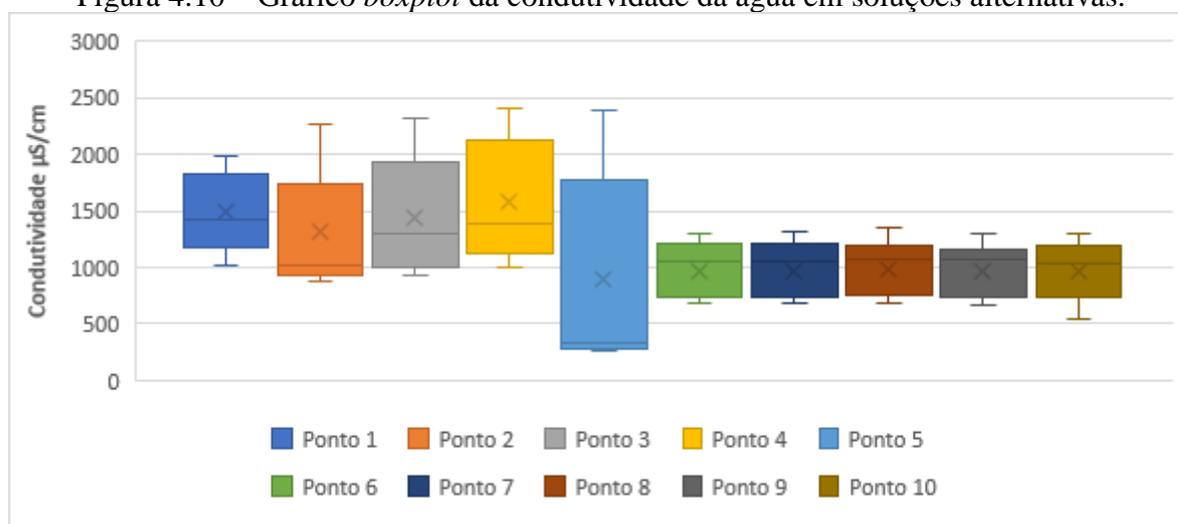
Figura 4.10 – Gráfico *boxplot* da condutividade da água em soluções alternativas.

Via de regra, as águas das cisternas apresentaram valores de condutividade mais elevados que as de caminhões-pipas, por aquelas águas passarem grandes períodos de tempo armazenadas em regiões com altas temperaturas, propiciando assim, a evaporação e a concentração de íons. É importante salientar que a condutividade não é um indicador de potabilidade da água previsto na Portaria de Consolidação Nº 5 de 2017 do Ministério da Saúde, mas pode ser utilizada como auxiliar, para a estimativa da concentração de sais.

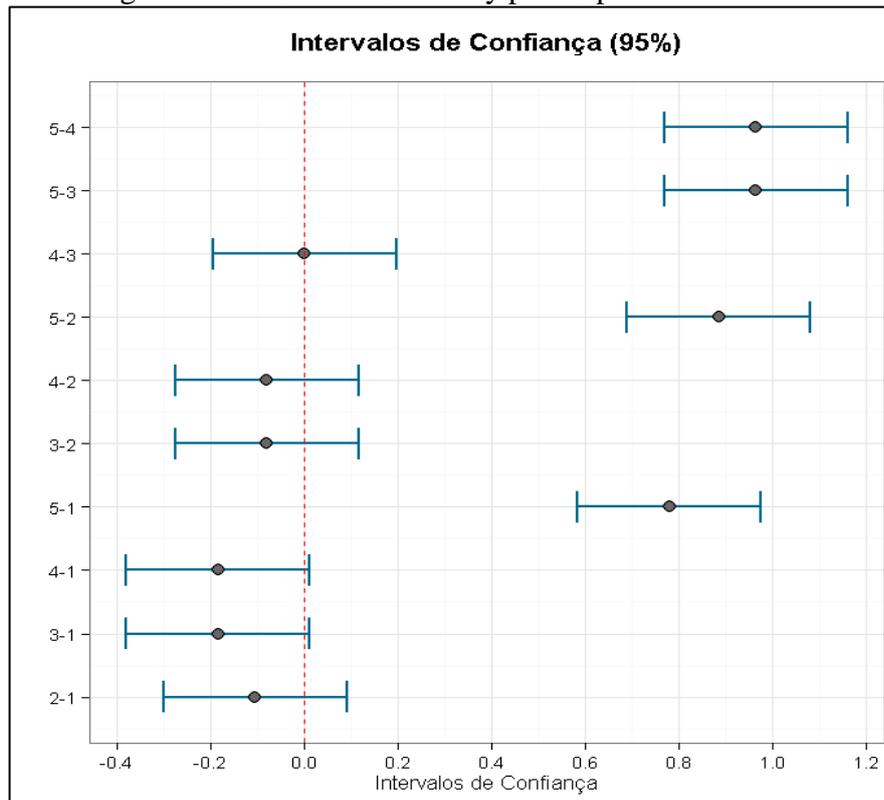
Figura 4.13 – Gráfico de Tukey para o pH em cisternas.

Com a realização da análise de variância para o pH das cisternas nota-se que houve uma diferença estatisticamente significativa entre o ponto 5 e os demais conjuntos de dados (Tabela 4.10), sendo essa diferença ilustrada no gráfico de Tukey (Figura 4.13).

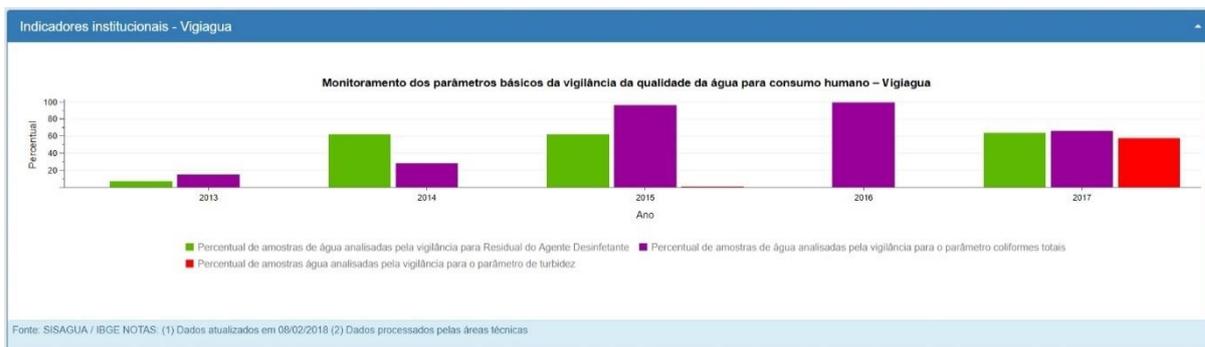
ANEXO B – Dados do SISAGUA para Campina Grande -PB e a Paraíba

Percentual dos municípios com dados de cadastro, controle e vigilância, por região geográfica, ano 2016
